*Instituto Costarricense del Cemento y del Concreto*  
*Informe de seguimiento*  
*Octubre de 2005*

## *Falla de tubería metálica*

Se presenta a continuación una cronología del colapso de una tubería metálica en el Boulevard Dent, en las inmediaciones de la rotonda de la Bandera.

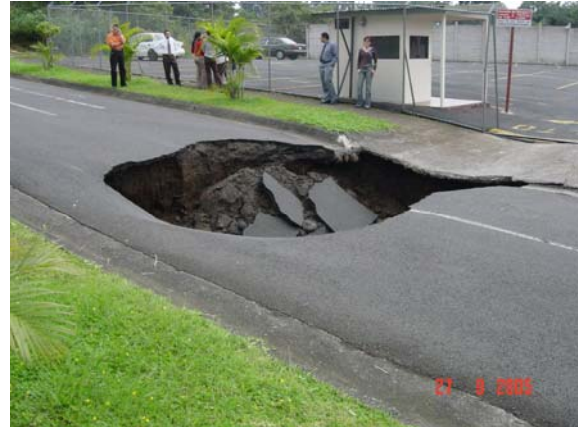
Fotografía 4. Punto superficial del colapso

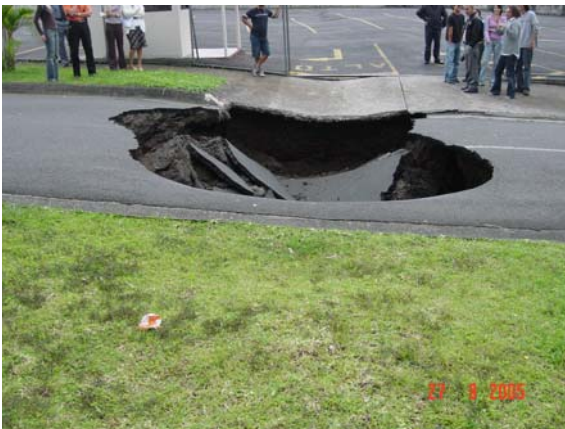
Fotografía 3. Punto superficial del colapso

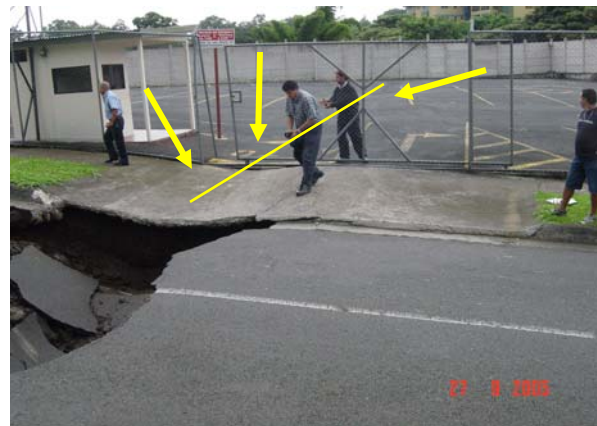
Fotografía 5. Deformaciones

En la fotografía 5, se señalan los puntos donde se apreciaban claras deformaciones sobre el asfalto. Por la disposición de estas deformaciones, que se encontraban a lo largo de una línea recta en dirección al punto de colapso, ya se podía intuir que existía la falla de una tubería.

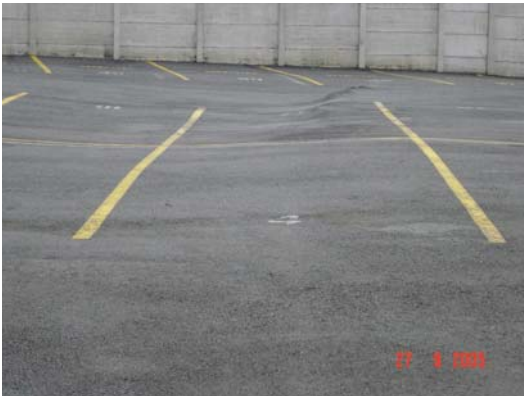
A costado sur este del punto de falla, se encuentra un estacionamiento privado, en línea con la falla, horas antes del colapso, los usuarios notaron deformaciones en el pavimento del estacionamiento, las cuales se pueden apreciar en las fotografías insertadas. Sin embargo, el colapso ocurrió de manera repentina.

Fotografía 6. Deformaciones en el estacionamiento

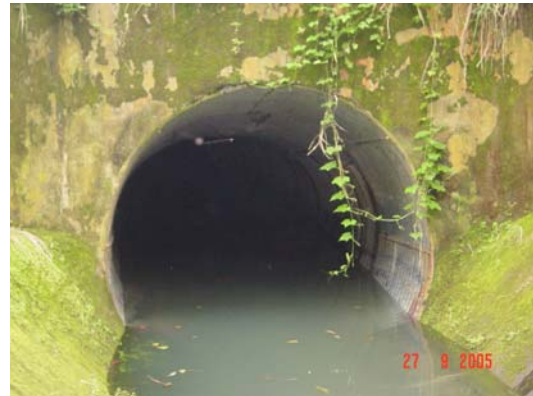
Fotografía 8. Punto de captación aguas arriba del punto de colapso

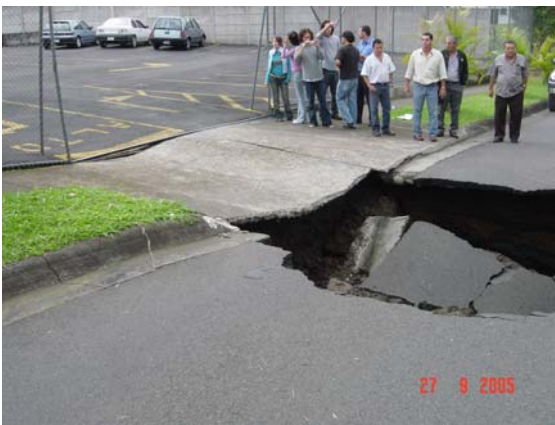
Fotografía 7. Punto superficial del colapso

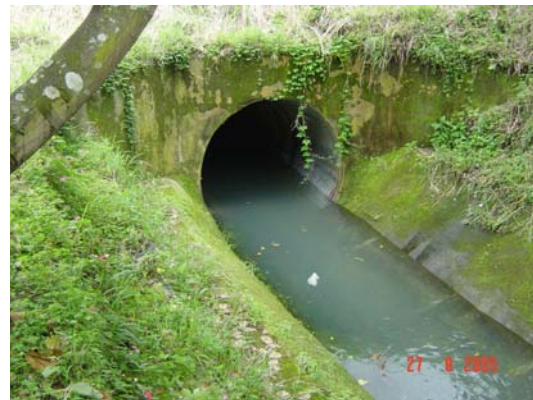
Fotografía 9. Punto de captación de aguas

Cerca de 70m hacia el sureste del punto de colapso, en la parte de atrás del estacionamiento antes mencionado, se encontraba el punto de captación de aguas de la tubería colapsada.

En este punto, se pueden apreciar dos elementos importantes: primero, que consta de una tubería metálica de un diámetro de 3m; segundo, que el nivel de las aguas en este punto de captación presenta un rebalse de las aguas, se supone en el momento la obstrucción producto del colapso aguas abajo.

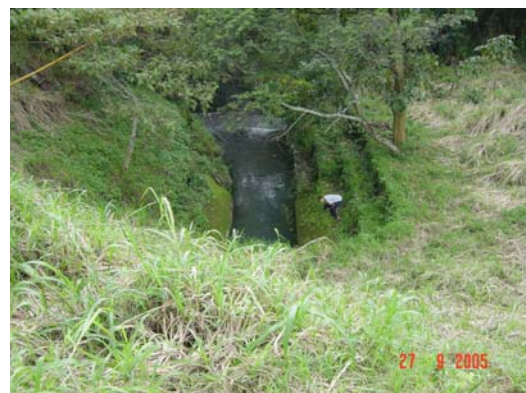
Sobre el punto de captación de aguas se aprecian unos 10 metros de relleno, nivel al que se encuentra el estacionamiento y la vía en el punto superficial del colapso.

Fotografía 10. Panorámica del relleno y punto de captación aguas arriba.

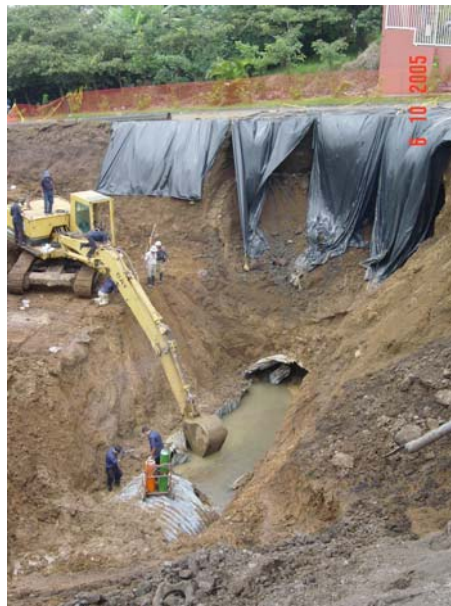
Se ha alcanzado el nivel de la tubería, comprobándose la falla en la misma, la siguiente etapa de la operación constaría de eliminación del tramo colapsado y la limpieza del sector.

Fotografía 14. Localización de la tubería en el punto de colapso

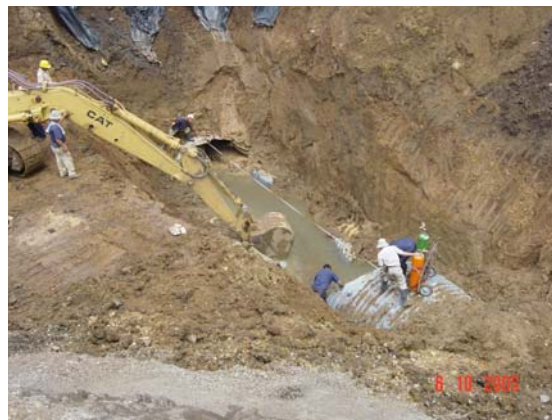
Fotografía 15. Medición del tramo crítico

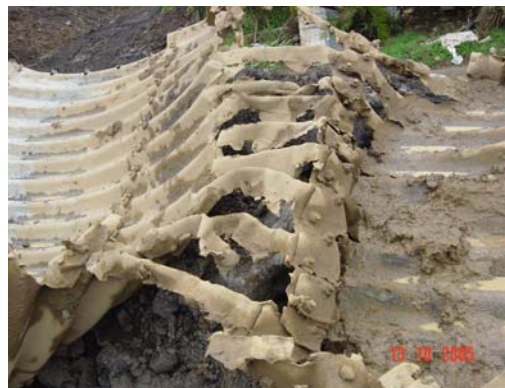
Un proceso erosivo, combinado con un probable ataque de aguas con niveles de ácidos indeseables para la tubería de metal, la combinación de estos factores sumado a la potencial formación de ácido sulfhídrico, llevaron a un deterioro en el fondo de la tubería.

En el fondo o base del tubo, ocurrió entonces un proceso de corrosión, hasta el punto de la pérdida del material en este punto; luego falló la tubería por las presiones a las que estaba sometida, se quiebra en la base y se ensancha hacia adentro, ocasionando que se pierda la estructura de arco, la consecuente deformación de la tubería y finalmente ocurrió el colapso total.

Fotografía 19. Tubería colapsada

En la fotografía 19 se observa el deterioro corrosivo, en la base de la tubería colapsada.

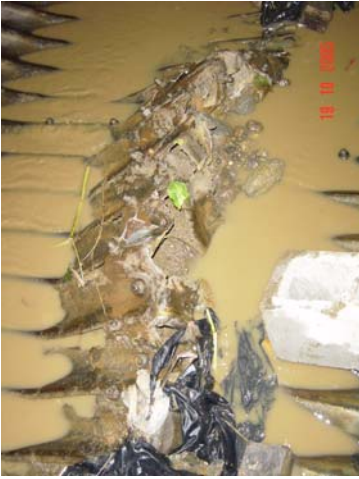
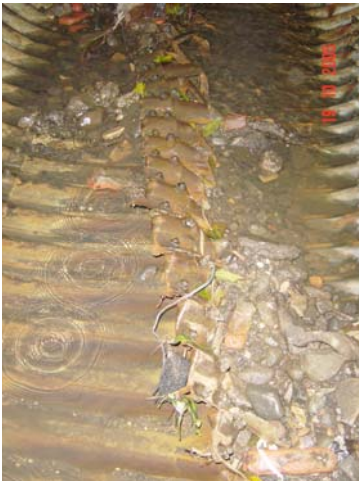
Las siguientes dos fotografías, muestran la falla de la tubería en el fondo de la misma, en los tramos adyacentes al punto de colapso total, en donde hay evidencia de esta falla y de la deformación de la estructura de arco.

Fotografía 20. Falla en la base de la tubería, en la zona adyacente al tramo de colapso total

Fotografía 21. Falla en la base de la tubería, en la zona adyacente al tramo de colapso total

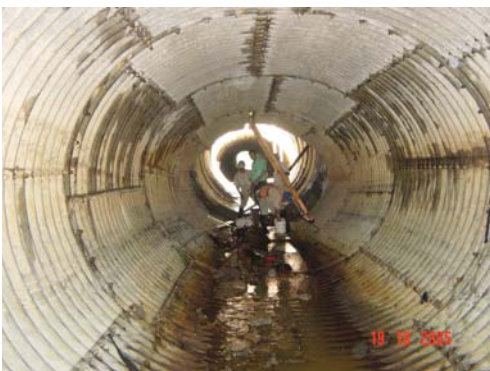
Fotografía 22. Deformación de la estructura de arco

En la zona adyacente al tramo del colapso, se observa la deformación de la estructura

de arco original de la tubería, en la fotografía 22 se muestra a los trabajadores municipales en labores con el fin de reconstruir esta zona, que es el punto de traslape con la tubería de concreto, aguas abajo del tramo de colapso.

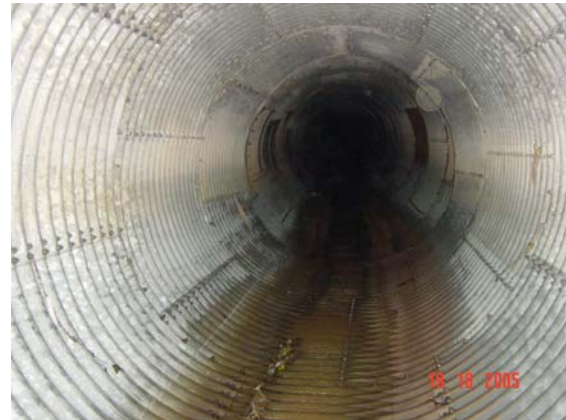
Fotografía 23. 20m aguas abajo del tramo colapsado

Alrededor de 20m aguas abajo del tramo colapsado, se tiene que la estructura se encuentra en buen estado, según las fuentes municipales la razón principal de la estabilidad es que a partir de este punto la tubería metálica tiene un revestimiento exterior de concreto que la protege, a diferencia del tramo colapsado y la tubería aguas arriba de este punto, en donde el metal no tenía ninguna protección. No se puede asegurar con la inspección ocular realizada, que el revestimiento sea continuo.

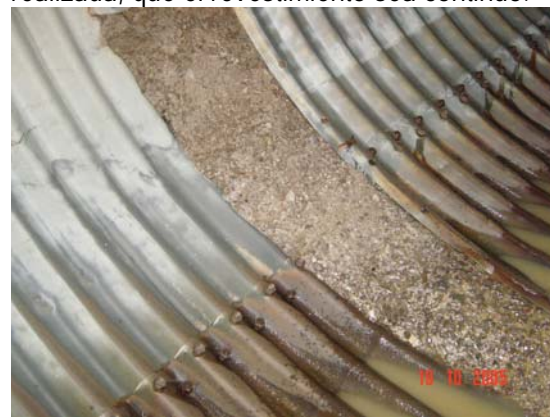
Fotografía 24. Punto de incremento en el diámetro de la tubería.

En la fotografía 24, se observa un incremento en el diámetro de la conducción, aguas abajo del tramo de colapso y se aprecia el revestimiento de concreto arriba mencionado.

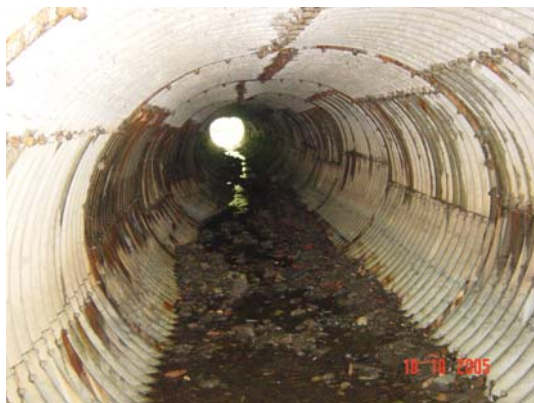
Fotografía 25. Tubería aguas arriba del tramo colapsado.

En la fotografía 25, se observa que la tubería en el tramo aguas arriba del colapso, presenta la falla en la base y la deformación de la estructura de arco, evidente en la achates de la corona. Este tramo será removido y sustituido también por tubería de concreto.

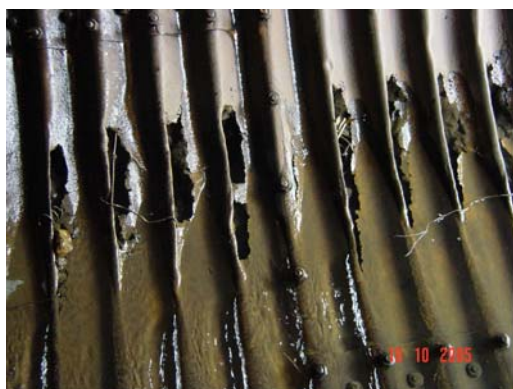
Fotografía 26. Deterioro en la base

Cerca del punto de captación de aguas, tal y como se aprecia en la fotografía 26, existe evidencia del deterioro que presenta la

tubería a lo largo de todo el tramo de conducción que falló.
